## Vergaserprobleme Rotax 912/914

## Schwimmer oder Taucher

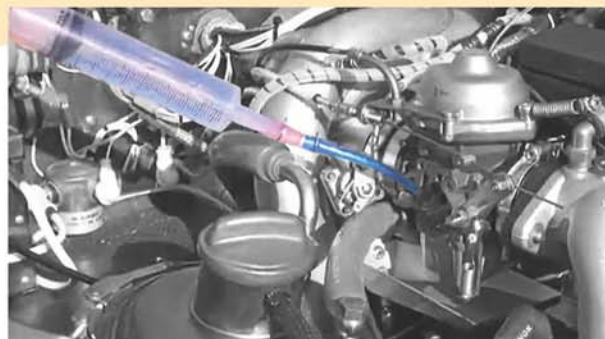
Zuerst muss das Restvolumen der Schwimmerkammern bestimmt werden. Es ist ein Ansatz, fehlerhaften Schwimmern auf die Schliche zu kommen.

Das SB beschreibt zunächst eine Füllstandsmessung der Schwimmerkammern vor, bei der mittels einer Spritze die Restmenge bis zum Überlaufen bestimmt wird. Eigentlich ist dies nur bei Motoren sinnvoll, bei denen die Schwimmerkammer – wie beim 914er – schwer zugänglich ist. Neben der Auftriebsmessung der Schwimmer deckt dieser Test aber

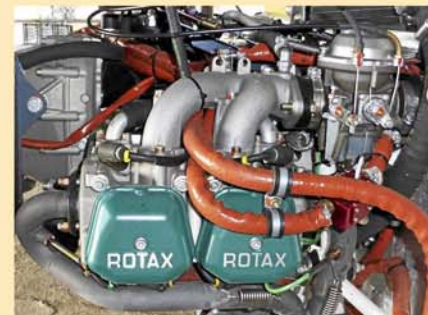
Nicht immer sind die Schwimmerkammern leicht zugänglich.

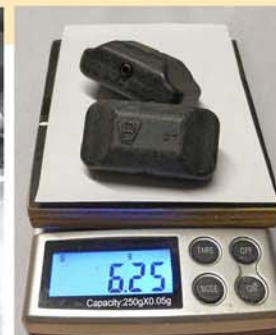
Haben die Schwimmer Übergewicht, müssen sie getauscht werden. Maximal sieben Gramm pro Paar sind erlaubt.

auch Mängel in der Vergasermechanik auf. Erst wenn dieser Test Mängel aufzeigt, müssen die Schwimmer ausgebaut und gewogen werden. Ihr Gewicht lässt Rückschlüsse auf den Auftrieb zu. Wird der Grenzwert von sieben Gramm pro Paar überschritten, müssen sie ersetzt werden.
