Sicherheit: Unfallanalyse

Absturz bei Ausweichlandung

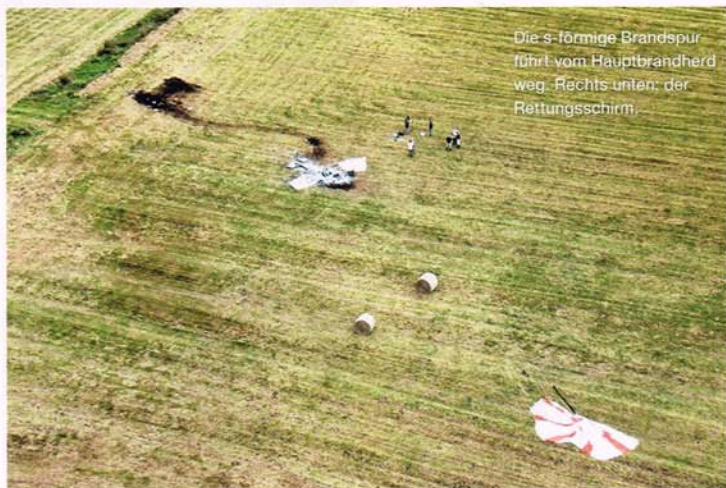
Die s-förmige Brandspur führt vom Hauptbrandherd weg. Rechts unten: der Rettungsschirm.

Ein weiterer Zeuge, der sich kurz nach dem Unfall mit seinem Auto in der Nähe des Flugplatzes Schweighofen befand, berichtete von starken Regenschauern, als er das brennende Wrack auf einem Acker entdeckte. Die Brandspur am Boden zog eine s-förmige Linie, vom Hauptbrandherd weg, was durchaus auch bedeuten könnte, dass erst nach dem Absturz

heftig wechselnde Böen das Wrack am Schirm über den Boden zogen und die Front demnach erst nach dem Absturz die Unfallstelle erreichte. Dafür spricht auch die Beobachtung des ersten Zeugen.

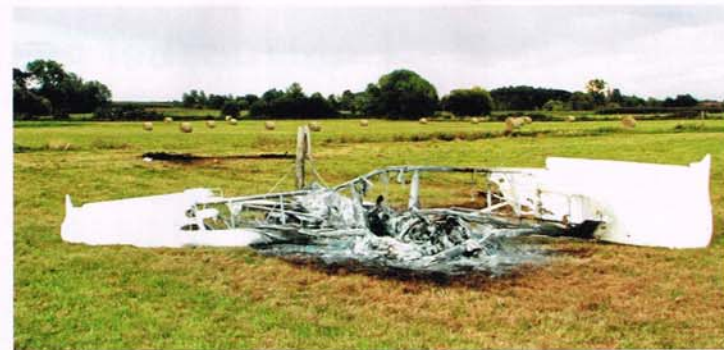
Im Abflug wurde aus bisher nicht geklärtem Grund das Junkers-Rettungssystem aktiviert. Dies verhinderte jedoch nicht mehr, dass das Flugzeug um 14.37 Uhr, etwa 600 Meter westlich der Flugplatzbegrenzung, auf ein Feld stürzte. Beim Aufprall wurde der Tank der Maschine beschädigt, das auslaufende Benzin entzündete sich, und das Flugzeug fing sofort Feuer. Für die beiden Insassen kam jede Hilfe zu spät.

Das nahezu ausgebrannte Wrack des zweiseitigen ULs C42. Die Unfallstelle befand sich auf einem Feld, zirka 600 Meter westlich der Flugplatzgrenze von Schweighofen.

Ob das Rettungssystem in diesem Fall richtig ausgeschossen wurde, ist aufgrund des Zerstörungsgrads des ULs nicht mehr rekonstruierbar. Es gibt aber bestätigte Berichte, denen zufolge das Gesamtrettungssystem selbst unmittelbar nach dem Start in niedriger Höhe gezogen wurde und die Maschine nebst Insassen retten konnte.

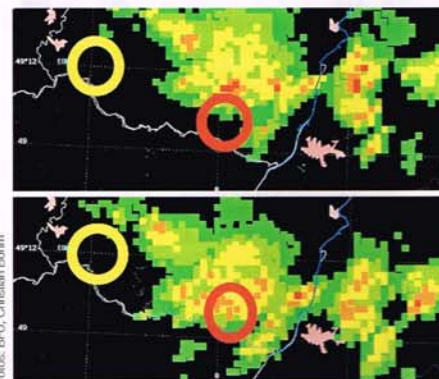
Die Radarbilder sind die einzigen Wetterdaten, die Rückschlüsse auf die Wittersituation vor Ort zulassen: im Bild oben zum Startzeitpunkt, 14.15 Uhr, im Bild unten zum Unfallzeitpunkt gegen 14.37 Uhr (Ortszeiten).

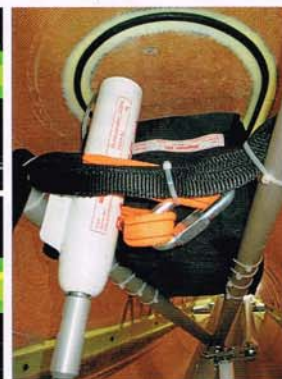
Eine Zeugin sah, wie das UL senkrecht zu Boden stürzte. Dabei beobachtete sie auch, dass sich ein Schirm auf der linken Seite öffnete – die Ausschussöffnung bei einer C42 befindet

Das Junkers-Gesamtrettungssystem befindet sich im Rumpf der C42. Die Rakete wird im Notfall mitsamt Schirm mittig nach oben herausgeschossen.
