## Vergaserprobleme Rotax 912/914

## Schwimmer oder Taucher

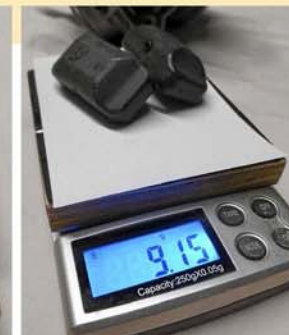
Haben die Schwimmer Übergewicht, müssen sie getauscht werden. Maximal sieben Gramm pro Paar sind erlaubt.

auch Mängel in der Vergasermechanik auf. Erst wenn dieser Test Mängel aufzeigt, müssen die Schwimmer ausgebaut und gewogen werden. Ihr Gewicht lässt Rückschlüsse auf den Auftrieb zu. Wird der Grenzwert von sieben Gramm pro Paar überschritten, müssen sie ersetzt werden.
